DİYARBAKIR'DAKİ "CUMBA" VE "KABALTI" LARDA GÖZLEMSEL İNCELEMELERLE YAPISAL SORUNLARIN VE HASARLARIN TESPİTİ¹

DETECTION OF STRUCTURAL PROBLEMS AND DAMAGES BY OBSERVATIONAL INSPECTIONS IN "CUMBA" AND "KABALTI" IN DIYARBAKIR

İlkay Mizgin BUDAK¹, Nursen IŞIK²

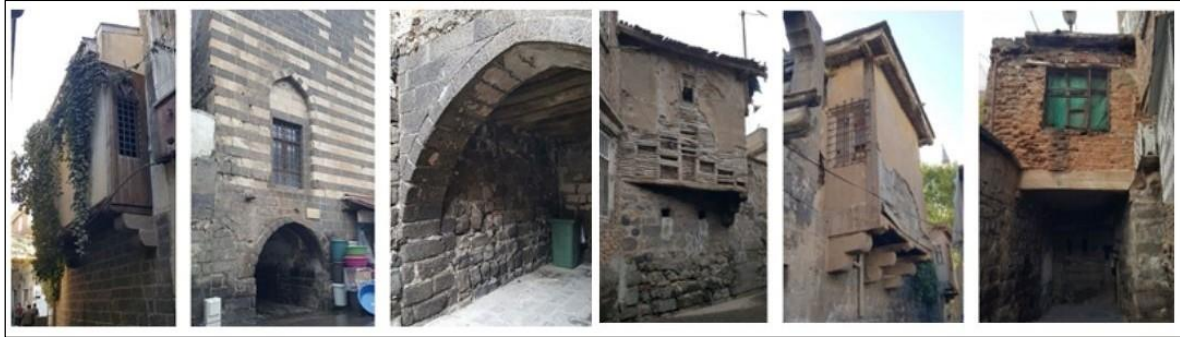
Başlangıçta renk değişimi, çürüme gibi görünen sorunlara müdahale edilmediğinde hasarın boyutu malzeme kaybına ulaşmaktadır. Ziya Gökalp Mahallesi'ndeki ağır hasarlı yapıda bulunan "cumba"daki bağdadi duvar örgüsünün ahşap iskeletinde ciddi kayıplar mevcuttur ve sıvanan üst yüzeyinde dökülmeler meydana gelmiştir (Şekil 3-d). Abdal Dede Mahallesi'ndeki "cumba" ağır hasarlı bir yapıda yer

almaktadır. Ahşap kirişlerdeki renk değişimi ve soyulmalarla beraber kayıplar da meydana gelmiştir. Yine sıvanan yüzey dökülerek hasara açık hala gelmiştir (Şekil 3-e). Sülüklü Sokak'taki "kabaltı"da duvar örgüsü taşlarda ve harçta meydana gelen kayıplar sonucu kesintiye uğramıştır. Konuttaki tuğlada, kısmi kayıplar ve kirlilik meydana gelmiştir. Özgün olmayan pencerenin ahşap iskeleti kullanılamaz durumdadır (Şekil 3-f).

Şekil 3'a-f. "Cumba"lar ile "Kabaltı"lardaki Bazalt, Tuğla ve Ahşap Malzeme Kayıpları (2023)

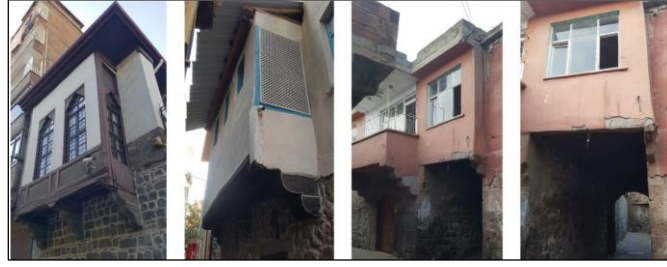
Kullanıcı hatası, insan eliyle meydana gelmiş, özgün olmayan uygulamalar sonucu oluşan tahribatları ifade etmektedir. İnsanların yapıları terk etmesi, bakımsız bırakması veya vandalizm faaliyetlerinde bulunması yapıların hasar almasına neden olmaktadır. İşlevinin değişmesi ile "cumba"larda özgün olmayan pencerelerin açılması, kamera montajı, duman bacası eklenmesi veya yapıların betonarmeye dönüştürülmesi gibi uygulamalardır. Betonun yapılarda kullanılması taşıyıcı sistemde aşırı ve düzensiz yüklenmeye neden olabileceği için hem hasarlar oluşturmakta hem de oluşmuş hasarların risk düzeyini arttırmaktadır. Ziya Gökalp Mahallesi'ndeki "cumba"lı konutun

kamu yapısı işlevinden dolayı güvenlik kamerası için bazalt taşı delinmiş ve kablolar için ahşap kafese zarar verilmiştir (Şekil 4). Abdal Dede Mahallesi'ndeki "cumba"lı yapı özgün yapısını korumayarak betonarmeye dönüştürülmüştür. Ön cephede özgün olmayan pencere açıklıkları bırakılmış, yanlardaki pencereler ise kafesle kapatılmıştır. "Cumba" kullanıcı tarafından boyanmıştır (Şekil 4). Sülüklü Sokak'taki konut betonarmeye dönüştürülüp kullanılmış, altındaki "kabaltı" sıvanıp boyanmıştır. Boyanan yüzey kabuklanarak dökülmüştür. Konuttaki tesisat boruları "kabaltı"nın üst döşemesinin delinmesine neden olduğu için hem üst döşeme hasar almıştır hem de oluşan rutubetten dolayı taş yüzeyleri renk değiştirmiştir (Şekil 4).

Şekil 4. Ziya Gökalp ve Abdal Dede Mahallesi'ndeki "Cumba"lar ile Sülüklü Sokak'taki "Kabaltı"daki Bazalt Taşı, Tuğla ve Ahşap Malzeme Kayıpları (2023)
