SAMSUN HAMİDİYE HASTANESİ'NİN YENİDEN İŞLEVLENDİRİLEREK YAŞATILMASI¹

ADAPTIVE RE-USE OF THE SAMSUN HAMİDİYE HOSPITAL

Ercan AKSOY¹

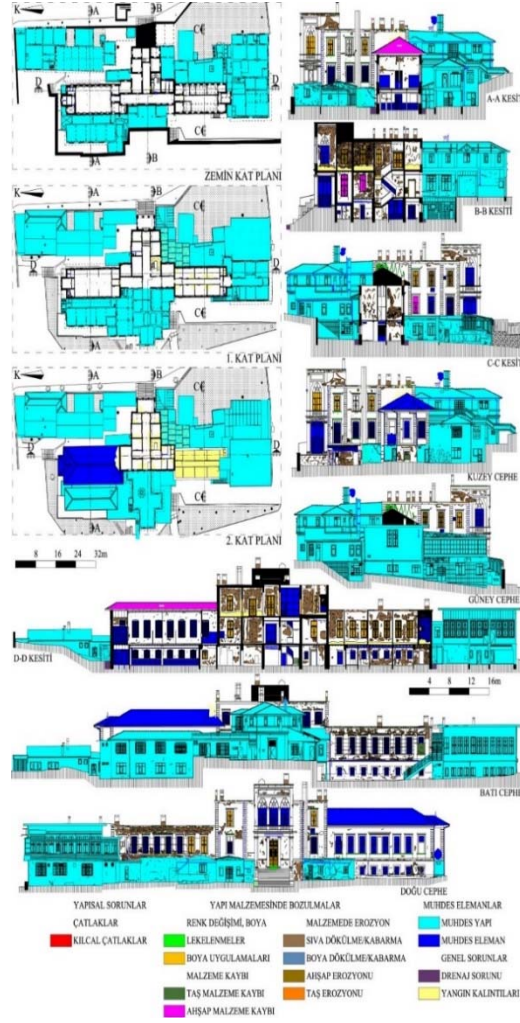
Şekil 5. Hamidiye Hastanesi Bozulma ve Sorunlar

Yapıda meydana gelen bozulmalar genel olarak atmosferik koşullu olsa da kullanım kaynaklı fazlaca bozulma da görülmektedir. Tüm sorunlar bozulma sebepleri gözetilmeksizin yapısal sorunlar, malzemede meydana gelen bozulmalar (en büyük etken yangındır), yapı ve mimari eleman eklentileri ile genel sorunlar temelinde belirlenmiştir (Şekil 5).

Yapısal olarak çok büyük problemlere sahip olmamakla birlikte az sayıda kılcal çatlak orta ve güney bloğun saçak kotlarında görülmektedir. Bu çatlakların en büyük sebebinin yangın sırasında çatının yıkılması dolayısıyla duvarlarda oluşan gerilme olduğu düşünülmektedir.

Yapı malzemesi bozulmaları renk değişimi, malzemelerde kayıplar ve erozyonlar olarak tespit edilmiştir. Renk değişimi lekelenme ve boya uygulamaları olarak görülmektedir. Lekelenme sebepleri nem ve tuz çıkışları, mikrobiyolojik oluşumlar, boya, grafiti ve yazı kaynaklıdır. Bu tür bozulmalar en yoğun şekilde kuzey ve güney cephe pencere üst silmeleri ile doğu cephe pencere üst silmeleri ve denizliklerinde görülmektedir. Güney bloğun çatısının yanması sonucunda orta bloğun güney duvarında is tabakası oluşmuştur. Boya ile meydana gelen renk değişimleri ise ahşap kapı ve pencerelerde görülebilmektedir.

Malzeme kayıpları ahşap ve taşa görülmektedir. Bu bağlamda tüm cephelerin saçak kornişlerinde, kuzey kol doğu cephe zemin kat pencere silmeleri ile köşe taşlarında ve güney kolun batı cephe pencereleri üst silmelerinde taş kayıpları izlenmektedir. Ahşap malzeme kayıpları ise büyük oranda pencere ve çatı elemanlarında vardır.

Malzemelerde meydana gelen erozyonlar ise sıva/boyalarda meydana gelen dökülme ve kabarmalar ile ahşap ve taşa meydana gelen bozulmaları içermektedir. Sıvalarda çatlak,

dökülme ve kabarma iç mekânlarda yoğun olarak volta döşeme tavanlarda izlenmektedir. Yangın etkisine bağlı olarak artan sıcaklık sebebiyle birinci kat ahşap tavan kaplamalarındaki boyalar kabarmış ve dökülmeler meydana gelmiştir. Yerinde mevcudiyetini korumakla birlikte yangın esnasında niteliğini kaybeden güney kol birinci kat kapı ve pencereleri ile orta blok güney cephe pencerelerinde ahşap erozyonu, kuzey cephenin demir korkuluğa sahip pencere denizliği, batı cephe kat silmesi ve çatı kornişini ile orta blok güney cephede ki taş kornişte taş erozyonu görülmektedir.

Hamidiye Hastanesi muhdes ekler yapılarak genişletilmiş ve özgün yapısı bozulmuştur. Bu bağlamda muhdes olarak batı cepheye bitişik şekilde orta ve kuzey kolda depo ve mutfak mekânları, güney kolun tamamını kapatacak şekilde sağlık mekânları, güney kolun doğusuna bitişik olarak yapılmış oda, ıslak hacim ve iç bahçe alanları, kuzey kolun doğu cephesine kazan dairesi ve yapıdan ayrı olmakla birlikte kuzeydoğu köşeye, cepheyi tamamen engelleyen hizmet binası eklenmiştir.

Genel sorunlar olarak ise drenaj problemi ve yangın dolayısı ile yapıda biriken kalıntılar belirlenmiştir. Özgün yapının beden duvarları toprak kotu altında drenaj sisteminin bulunmadığı tespit edilmiştir. Yangın sonrasında ise özellikle güney blok birinci katı ile orta blok ikinci katında yanmış malzemelerin kalıntıları izlenmiştir.

Onarıma yönelik müdahalelerin başında sağlamlaştırma gelmektedir (Ahunbay, 2017:90). Hastanenin taşıyıcı sisteminde strüktürel olarak gözle görülebilen bir problem olmadığı gibi muhtelif yerlerde çatlaklar görülmemesi sebebiyle zemin ve strüktüre yönelik sağlamlaştırma ihtiyacı bulunmamaktadır. Ancak özgün haliyle korunabilecek tüm ahşap elemanlarda ve yangın sonrasında kullanılacak ahşap malzemelerde dayanımı arttırmak amacıyla emprenye işlemi ile yangına dayanımlı cila uygulaması yapılmalıdır.

Onarım işlemi kullanılabilir durumda olan yapı elemanları ile malzemelerine uygulanmalıdır. Bu bağlamda saçak hizasında bulunan kılcal çatlaklarda, kullanılabilir ve hasar görülen döşeme kaplamalarında, merdivenlerin kaplama hariç asıl elemanlarında, yangına maruz kalan ancak değiştirilmesi gerekmeyen beden duvarlarındaki tuğla malzemelerde onarım gerçekleştirilmelidir.

Tamamlama, doğal veya insan etkileri sonucunda meydana gelen parça kayıplarında, mimari elemanlarda veya yapı elemanlarında yapılabilmektedir. Bu sebeple özellikle taş saçak kornişlerinde meydana gelen erozyonların giderilmesinde, muhdes eklentiler sebebiyle kırılmış veya bilinçli şekilde kesilmiş olan kat silmelerinde, pencere çevrelerinde bulunan silme ve denizliklerde tamamlama işleminin uygulanması önerilmektedir.

Temizleme ile muhdes yapıların ve bina içerisinde geç dönemde yapılmış muhdes eklerin özgün yapıya zarar vermeden kaldırılması amaçlanmaktadır. Bu doğrultuda muhdes ekler kaldırılmalıdır. Yapı çevresine yapılan eklentiler dışında iç mekândaki bölücü duvarlar, PVC doğramalar, çatı kaplama malzemeleri, tesisat elemanları ve klima üniteleri özgün duruma getirmek amacıyla temizlenmelidir.

Yakın dönemde değiştirilmiş mimari elemanlar ile onarıma imkânı olmayan yapı elemanlarının yenilenmesi gerekmektedir. Özgününde olmamakla birlikte yağmur olukları ve iniş boruları, PVC ve/veya alüminyum malzeme ile yapılan tüm kapı ve

pencere doğramaları, merdiven korkulukları ve kuzey bloğun çatı strüktürü yenilenmelidir. Kapatılan veya sonradan açılan kapı ve pencereler restitüsyon verilerine dayanarak özgün durumuna getirilmelidir.

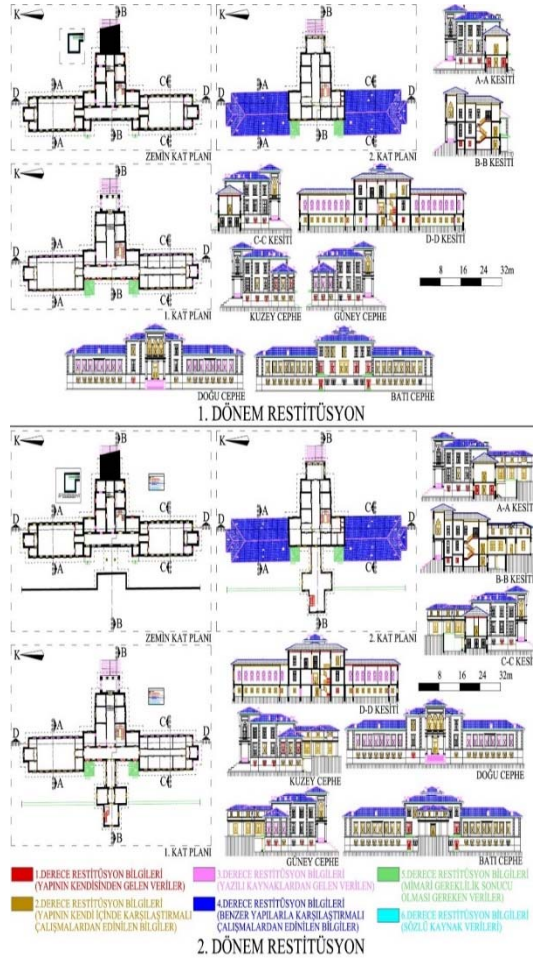
Şekil 6. Hamidiye Hastanesi Restitüsyon Önerisi

Uzun yıllar kullanıma bağlı olarak hastaneye fazlaca eklenti yapılmış, belirli noktalarda duvar, kapı, pencere gibi mimari elemanlar eklenerek veya kaldırılarak niteliği bozulmuştur. Yapıya ilişkin eski fotoğraflarından T formlu, orta bloğun daha yüksek, kuzey ve güney blokların ise simetri oluşturacak şekilde kurgulandığı, üst örtü sisteminin de alaturka kiremitli kırma çatı olduğu anlaşılmaktadır. Orta blok güney cephesinde teşkil edilmiş üç pencerenin simetri olarak kuzey cephede de olması gerekmele birlikte yapıya bitişik yapılan kazan dairesi sebebiyle pencere kapıya dönüştürülmüştür. Kuzey cephenin zemin katında köşe odaların sonradan eklendiği özgün pencerelerin işlevsiz bırakılmasından anlaşılabilir. Aynı cephenin üst kot pencerelerinden bir tanesi kapatılarak diğeri ise önüne parmaklık yapılarak değiştirilmiş, bu suretle özgününde merkezdeki pencere ile aynı özelliklerde çift kanatlı ahşap pencere olarak tasarlandığı değerlendirilmiştir.

Doğu cephede yer alan giriş merdivenlerini sınırlandıran PVC doğramalar şüphesiz yakın dönemde yapılmıştır. Giriş üzerindeki odanın sivri kemerli pencerelerinin değiştiği, sağır alınlıkların daha alt kotlara indiği ve bu suretle pencerelerin kareye yakın dikdörtgen formu oldukları anlaşılmaktadır (Bilici, 2011:16). Orta bloğun plan şemasına bakıldığında simetrik oda düzeni bulunmasına karşın koridorun kuzeyine, ortadaki odayı bölmek suretiyle ıslak hacim eklendiği anlaşılmaktadır. Aynı bloğun kuzey-güney doğrultulu koridoru üzerinde yer alan kapı pervazlarından vaktiyle oda girişlerinin yerlerinin değiştirildiği de

belirlenebilmektedir. Mevcutta sofa tavanının batıya uzanan kol hizasında kesintiye uğramış olması sebebiyle özgün halinde ahşap bir donatı ve pencere ihtiva ettiği, bu doğrultuda orta blok batı cephesinde vaktiyle diğer cephelere benzer şekilde profilli silmelere sahip beş adet pencerenin bulunduğu anlaşılmaktadır.

Birinci kat kuzey kanadının özgün durumuna yakın şekilde korunduğu ancak kuzey bölümdeki ıslak hacimlerin iç mekânda niteliksiz şekilde bölündüğü, aynı zamanda pencerelerin de kapatıldığı görülebilmektedir. Zemin kat ise üst kat ile aynı plan şemasına sahip olmakla birlikte batı

cepheye eklenen yapı nedeniyle değişimler olmuştur. Yapıldığı ilk dönemde zemin katın bulaşıcı hastalığı olanlar için kullanıldığı, bu sebeple diğer katlardan ayrı kapısının bulunduğu belirtilmiştir (Bilici, 2011: 19). Zemin katın güney kanadının vaktiyle kuzey kanatta olduğu gibi geniş bir mekâna sahip olduğu, ihtiyaç sebebiyle bu alanda odaların inşa edildiği volta döşeme profillerinden anlaşılabilir. İkinci kat üst sınıfa mensup hastalar için ayrılmış, idari bölüm, altı ve dört yataklı salon ile hamamdan teşkil edilmiştir (Bilici, 2011: 21). İkinci kat plan şeması olarak özgün durumunu korumakla birlikte güneyinde bulunan ve ıslak hacimleri içeren mekânın tek bir bölümden oluştuğu, oda olarak kullanılan mekânın duvar malzemesine bakarak yakın dönemde eklendiği görülmektedir.
