TELEVİZYON DİZİSİ KAYNAKLI KASITLI TAHRİPLERİN NİCEL YÖNTEMLERLE DEĞERLEMESİ: AYVANSARAY-BALAT¹

QUANTITATIVE ASSESSMENT OF TELEVISION SERIES SOURCED INTENTIONAL DAMAGES: AYVANSARAY-BALAT

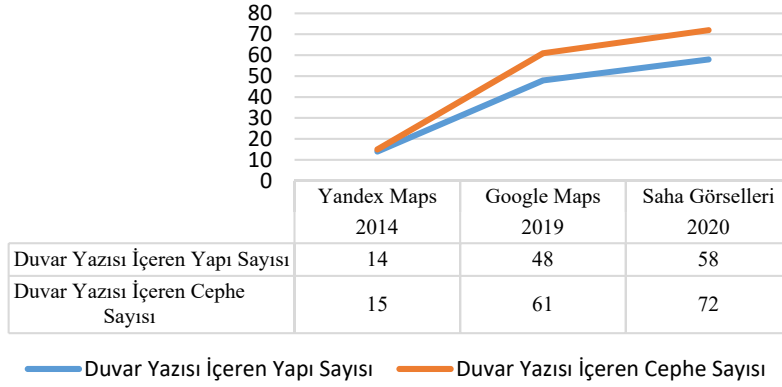
Grafik 1. Tarihler Arası, Cephesinde Grafiti Görülen Yapı Sayısı Artış Grafiği

İlk kategorinin altını dolduran cephe sayısı 2014 yılında 14 iken 2019 yılında 61, 2020 yılında ise 72 cepheye ulaşmıştır. 2020 yılında ise 72 yapı kaydedilmiş, 72 cephede grafitiler belirlenmiştir (Grafik 1). Çukur tahribi başlığı altını dolduran grafitiler,

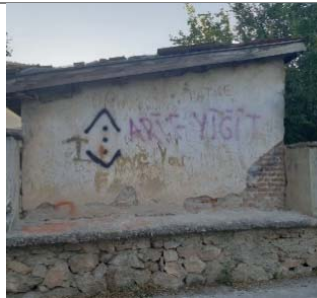
Tablo 4. Farklı Şehirlerde Tarafımızca Belgelenen Çukur Sembölü

Eskişehir

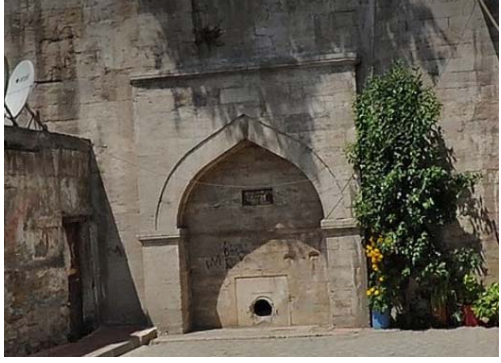
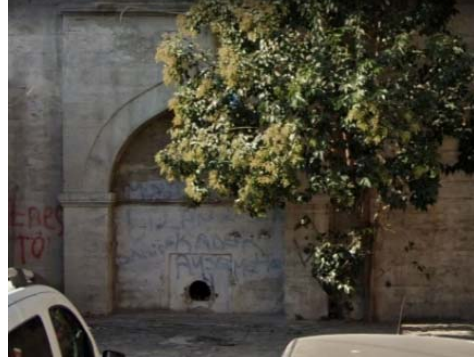
Şekil 5. Ayvansaray Çınarlı Çeşme

yapı ticari fonksiyonda kullanılırken 113 yapının 4 tanesinin kullanıcısı bulunmamaktadır. Çalışma alanında bulunan, anıt grubuna giren Çınarlı Çeşme'nin

üzerindeki duvar yazıları, incelenen her tarihte mevcut olmakla birlikte 2020'e kadar cephesindeki tahribat artmıştır (Şekil 5).

Çınarlı Çeşme (Kaynak: Yandex Maps, 2011)

Çınarlı Çeşme (Tarafımızdan Belgelenmiştir, 2020)

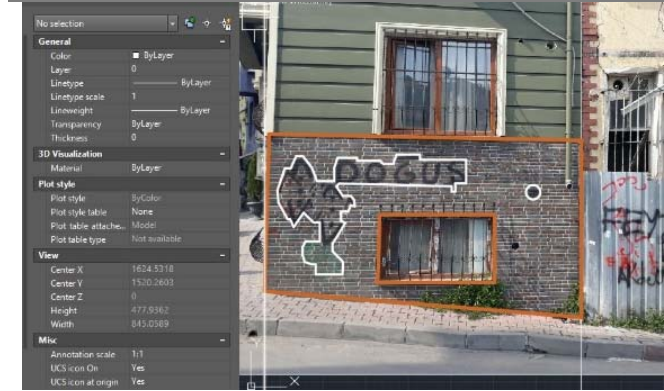
Şekil 6. AUTOCAD Üzerinde Ölçeklendirilen Yapının Zemin Kat Yüzey Alanı ve Cephedeki Grafiti Alanı Belirleme Aşaması

Dördüncü kategorinin amacı ise; cephelerde bulunan müdahalelerin yüzeysel hacmini belirlemektir. 2020 verileri üzerine yapılan incelemede tahrip içeren hacmi belirlemede yapıların zemin katı esas kabul edilmektedir. Yazı ve simgelerden oluşan alanın zemin kat dolu yüzey cephe alanına oranı ile tahrip oranı hesaplanmaktadır. Dolu yüzey olarak belirlenen ve alanı hesaplanan kısım cephedeki pencere kapı gibi açıklıkların dışında kalan yüzey alanı olarak belirlenmiştir. Sahadan elde edilen yapı fotoğrafları imar planından elde edilen cephe genişliğine göre AutoCAD üzerinde ölçeklendirilmiş ve ölçeklendirilen cephe üzerindeki tahrip alanı ve tüm cephe alanı belirlenmiştir (Şekil 6).

yapıların maruz kaldığı yeni kirlenmeleri belgelemiştir (Şekil 6). Onarımlar için yapılan maddi harcamaların beraberinde gelen yeni kirlenmeler ile birlikte sahada tecrübe edilen Balat kimliği ile birlikte Çukur kimliği, dizinin çekim alanına müdahale yelpazesini genişletmiştir. Çalışma sahasında şahit olunan Çukur için yol tarifleri, belirlenen alanda Balat turizminin yanı sıra Çukur turizmi varlığını belgelemiştir (Şekil 9).
