## MİLLİ KÜTÜPHANE ÖRNEĞİ ÜZERİNDEN ENGELLİLERİN BİLGİYE MEKÂNSAL ERİŞİMLERİNİN DEĞERLENDİRİLMESİ

### THE EVALUATION OF THE SPATIAL ACCESS TO INFORMATION OF THE DISABLED ON THE EXAMPLE OF THE NATIONAL LIBRARY

Nurgül İNAN<sup>1</sup>, Tuğçe ÇELİK<sup>2</sup>

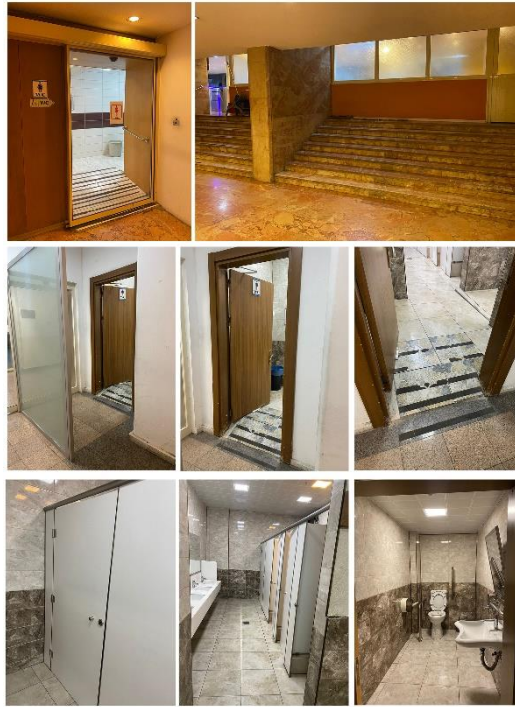
Şekil 1. Milli Kütüphane WC Mekanları

Binanın projesi, yapıldığı dönem itibarıyla engellilerin ihtiyaçları düşünülmeden tasarlanmıştır. Zaman içerisinde zemin kattaki bazı tuvaletler engelli tuvaletine dönüştürülmüş olsa da erişimlerinde sıkıntılar olduğu görülmüştür. Bunlardan kadın engelli tuvaletine gerek zemin kat ile olan kot farkı gerekse tuvalet girişindeki 11 cm'lik kot farkından dolayı tekerlekli sandalye erişimi mümkün değildir. Üstelik kapı genişlikleri, kapının açılış yönü ve diğer

özellikler açısından da standartlara uymamaktadır. Dolayısıyla zemin kattaki kadın engelli tuvaleti ihtiyacı karşılamamaktadır.

Zemin katta yer alan erkek engelli tuvaleti ise konum itibarıyla erişilebilir olmasına rağmen koridorda yapılan seperatör tuvalet girişini daralttığı için içeri girişi engellemektedir. Seperatörden sonraki geçiş mesafesi 68 cm. olarak ölçülmüştür ve tekerlekli sandalye

geçişine izin vermemektedir. Portatif seperatörün daha küçüğü ile değiştirilmesi ile bu sorunun çözümü mümkündür. Üstelik tuvaletin içerden alınan kabin enxboy, kapı genişliği, lavabo yüksekliği gibi ölçüleri standartlara uygundur. Dolayısıyla, zemin kattaki erkek engelli tuvaleti basit bir düzenleme ile fonksiyonuna uygun hale getirilebilir. Bunlara ek olarak, engelli tuvaletlerinin gerektiğinde dışarıdan yardım istenebilmesi için içeride yardım butonu bulunmalıdır (Pouya vd., 2016)

Konferans salonu kullanıcıları için aynı katta ve konferans salonuna çok yakın konumlandırılmış bir engelli WC

bulunmaktadır. WC için uyarı tabelası görünür şekilde konumlandırılmıştır. Giriş kapısı ölçüleri ve iç mekan ölçüleri engelli kullanıcılar için uygundur. Tuvaletin iç ölçüleri 150x282cm, kapı genişliği ise 91cm olarak ölçülmüştür ve standartlara da uygundur. Engelli lavabosu ve eğik ayna kullanımı, klozet yanı tutamaçları standartlara göre uygulanmıştır. Bu WC'ye ulaşım milli kütüphanenin ana girişinden ayrı bir girişle de sağlanmaktadır. Bunun yanında zemin kottadır. Bu sebeplerle milli kütüphaneye gelen engelli bireyler konferans salonu için gelmemiş olsalar dahi bu mekanı kullanabilirler (Şekil 1).

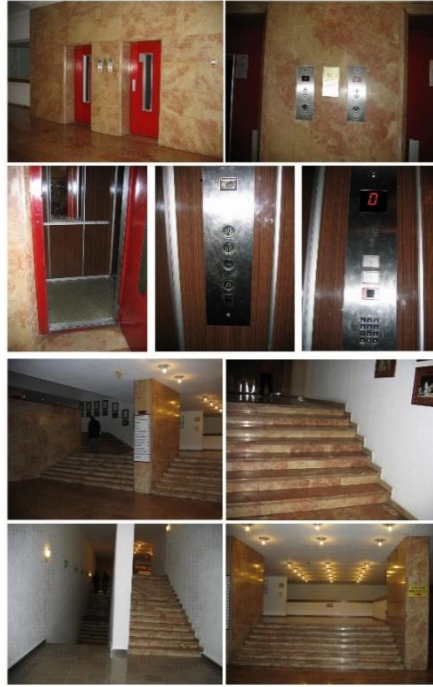
Şekil 2. Milli Kütüphane Asansör ve Merdivenler

Görme engelliler bodrum katta yer alan konuşan kitaplık birimine asansör kullanımına ihtiyaç duymadan görevliler eşliğinde erişebilmektedirler. Tekerlekli sandalye kullanan bireyler için ise, kütüphane binasında üst katlarda bulunan okuma salonları, toplantı odaları gibi mekanlara tek erişim asansörlerle sağlanabilmektedir. Ancak, asansörler (Şekil 2) binanın ilk yapıldığı zamandan kalma olup yenilenmediklerinden tekerlekli sandalye kullanan engelliler açısından uygun değildir. Asansör kapı açma kapama işlemleri otomatik değildir. En önemlisi, asansörlerin kapı genişliği 700 mm olarak ölçülmüştür ve tekerlekli sandalye geçişi için uygun değildir. Kabin içi boyutları 1060x1400 mm olarak ölçülmüş olup bir tekerlekli sandalyenin rahat hareket edebilmesi ve dönebilmesi için gereken standart da sağlamamaktadır. Diğer engelliler açısından bakıldığında asansörler girişte turnikelerden geçen kişilerin rahatlıkla erişebilecekleri yakın bir yerde

konumlandırılmıştır. Önündeki bekleme alanı geniş olup bekleyenler açısından bir sıkıntı oluşturmamaktadır. Asansör kattayken kat döşemesi ile aralarında kot farkı oluşmamaktadır. Standartlara göre kabin zemini tutan halılarla kaplı olmamalıdır. Bu açıdan asansör döşemesi uygundur. Kabin içinde yerden 850-900 mm yükseklikte bulunması gereken tutunma bantları, burada 900 mm olarak ölçülmüş olup uygundur. Kabin içi kontrol panellerinin seviyeleri yükseklik, renk ve boyutları açısından uygun olmalarına rağmen, görme engelliler açısından kabartma olmadıkları için sıkıntı yaratmaktadırlar. Ayrıca, kabin içinde hangi kata gelindiğine dair sesli uyarı da bulunmamaktadır. Üstelik asansörlerin her kata erişimi de yoktur. Bu da kantin ile bazı okuma ve toplantı salonlarının bulunduğu ara katlara erişimleri kısıtlamaktadır.

Bina içinde düşey sirkülasyon asansörle sağlanmaktadır. Bununla birlikte yapının ara katlardan oluşan tasarımı sebebiyle merdiven kullanımı da zorunludur. TS 9111'e göre de asansör ve rampaların yanında merdivenler de ilave olarak bulunmalıdır. Bu merdivenler, görme engellilerin merdivenlere yanlardan yaklaşımının sağlanması açısından yürüyüş istikametine dik olarak konumlandırılmalıdır. Bu yapılamıyorsa, uygun malzeme ve donanımlarla merdiven başlangıcı çok iyi belirtilmelidir. Bu açılardan incelendiğinde binada merdiven (Şekil 2) başlangıçları uygun görülmüştür. Merdiven basamaklarının eni 300, rıht yüksekliği 150 mm ölçülmüş olup standartlara uygundur. Rıhtlar kapalı olmaları ve çıkıntılı olmamaları nedeniyle kullanıcılar açısından tehlike oluşturmamaktadırlar. Ancak, az gören

bireyler için basamakların ön tarafında yapılması gereken farklı renk uygulaması yoktur. Merdiven çıkanların dinlenmelerini sağlamak amacıyla 8-10 basamakta bir yapılması gereken sahanlıklar genelde uygulanmıştır. Ancak, bazı yerlerde basamak sayısı 14'e kadar çıkmaktadır. Merdivenlerin her iki yanında bulunması gereken trabzanlar ise bina içi merdivenlerinde yapılmamıştır. Tekerlekli sandalye kullanıcıları için ara katlara ulaşımı sağlayan bu merdivenler engel teşkil etmektedir. Ancak merdiven yanlarına rampa yapmak için gereken mesafe de olmadığı için ara katlara ulaşım tekerlekli sandalye kullanan engelli bireyler için mümkün olmamaktadır. Bina içinde dar koridorların bulunmaması nedeniyle, engelliler bina içi dolaşım ve geçişlerde sıkıntı yaşamamaktadırlar.

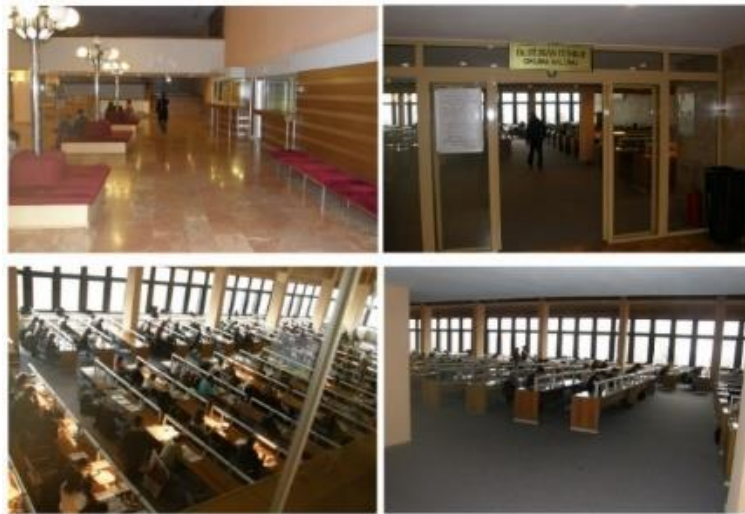
Şekil 3. Dr. Müjgan Cunbur Okuma Salonu

**Dr. Müjgan Cunbur Okuma Salonu:** Binanın 1. katında yer alan Dr. Müjgan Cunbur okuma salonu asansöre yakınlığı ile erişim kolaylığından dolayı, engelli bireylerin kullanımı için en uygun okuma salonlarından birisidir.

Okuma salonunun (Şekil 3) girişindeki okuyucu bankosu, konumu ve banko önü alanı olarak uygun olmasına rağmen, banko yüksekliği 110 cm ölçülmüş olup olması gereken yükseklikten fazladır. Okuma salonunun giriş kapısı çift açılır fotoselli kapı olması ile engelli bireyler açısından uygundur. Okuma salonunda engelliler için ayrılmış çalışma birimi bulunmamasıyla birlikte, tüm okuyucular sadece, bina girişindeki turnikelerden geçerken kendilerine numarası verilen masalara oturabildiklerinden, bazı numaralar engelliler için ayrılabilir. Salonda koridor genişliği 260 cm olarak ölçülmüş olup, engellilerin de rahatlıkla kullanabilecekleri ölçüdedir. Çalışma birimlerinde masalar arası genişlik 91,5 cm, masa altı yükseklikleri 68 cm, üst yüksekliği 74 cm ölçülmüş olup uygundur. Masa genişliklerinde bir sıkıntı yoktur. Ancak, masanın altındaki derinlik 34 cm olarak ölçülmüş olup standartların altında kalmaktadır. Bu salonda kitaplık rafı bulunmamaktadır.

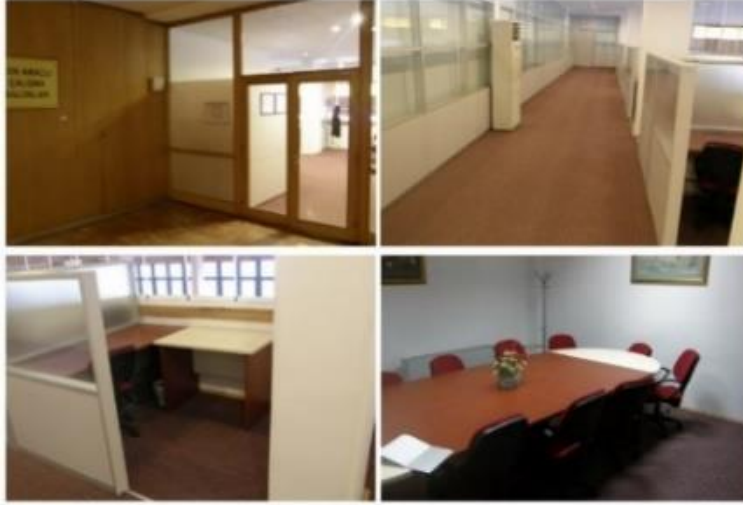
**Şekil 4.** Çok Amaçlı Çalışma Salonları

**Çok Amaçlı Çalışma Salonları:** Özel olarak ya da grup halinde çalışma yapmak isteyen okuyuculara hizmet veren, çok amaçlı çalışma salonları binanın 2. katında yer almaktadır. Asansörlere yakınlığı ve kot farkı olmaması nedeniyle, özellikle engelli bireyler için de erişimi kolaydır (Şekil 4).

Çok amaçlı çalışma salonları (Şekil 4) giriş kapısı çift kanatlı olup, 153 cm genişliği ile engelli bireylerin geçişi açısından uygundur. Çalışma salonları, bireysel çalışmalara yönelik kareler ile grup çalışmalarına yönelik toplu çalışma odalarını kapsamaktadır. Odalar ile kareler arası koridor genişliği 149 cm ölçülmüş olup engelliler açısından uygundur. Karelerin girişleri 108 cm, masa alt yükseklikleri 71,5 cm, masa üst yükseklikleri 74 cm, masa alt derinliği 55 cm

ve masa alt genişliği 105 cm ölçülmüş olup standartlara uymaktadır. Grup çalışma odalarının giriş kapısı 88 cm olarak ölçülmüş olup, girişte başka bir engel bulunmamaktadır. Odalarda bir toplantı masası ile etrafında sandalyeler bulunmaktadır. Masa altı yüksekliği 71,5 cm, masa üstü yükseklik 74 cm ve masa arkası koridor genişliği 149 cm olarak ölçülmüş olup, bu odalar engelli bireylerin kullanımı açısından uygun olarak değerlendirilmiştir.

Bu salonlar engelli bireylerin gerek erişimleri gerekse kullanımları açısından uygun olarak değerlendirilmişlerdir. Ancak, ara katlara yerleştirilen tuvaletler merdiven kullanımını

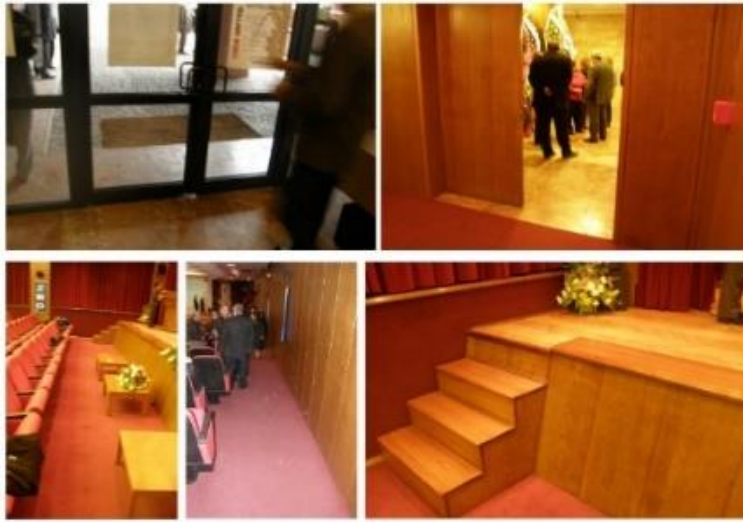
Şekil 5. Konferans Salonu

Binanın bodrum katında yer alan konferans salonu (Şekil 5), engelli otoparkına yakınlığı nedeniyle erişimi kolay bir konumdadır. Girişte çift kanat kapı olması ve iç ve dış döşemeler arası kot farkının fazla olmaması nedeniyle engelli bireyler girişte bir sıkıntı yaşamamaktadırlar. Konferans salonunun iç giriş kapısının genişliği 103 cm olarak

ölçülmüş olup, kapı girişinde eşik bulunmaması nedeni ile engelli bireylerin geçişi için uygundur. Konferans salonunda engelliler için ayrı bir yer yoktur. Ancak, ilk sıranın önünde 170 cm'lik bir genişlik ölçülmüş olup, bu sırada engelli bireyler için yer ayırmak mümkündür. Bu alan kaymaz, düz ve sabit zemindedir. Ayrıca, standartlara

göre toplam koltukların en az %1'i kadar koridor tarafındaki koltukların yan koltuklarının yok ya da katlanır olması gerekirken, burada böyle bir uygulama yapılmamıştır. Konferans salonunda ölçülen koridor genişliğinin 120 cm olması, zemindeki kot farkının rampa ile çözülmesi, zemindeki halının yere sabitlenmesi gibi özelliklerinden dolayı engelli bireyler

açısından uygundur. Ancak salon, engelliler için yerlerin ayrılıp bir işaretle belirlenmeleri ile tam uygun hale getirilebilir. Konferans salonunda sunum yapacak kişinin bir engelli olması durumunda, salon içinden sahneye merdivenle çıkılması sıkıntı yaratmaktadır. Böyle bir durumda, salonun arkasındaki koridordan sahne arkasına düz ayak bir geçiş de mevcuttur.
