## MÜZE, KÜTÜPHANE VE ARŞİV BİNALARINDA İZLEME ÇALIŞMALARININ ÖNLEYİCİ KONSERVASYON AÇISINDAN ÖNEMİ

## IMPORTANCE OF MONITORING INITIATIVES IN MUSEUM, LIBRARY AND ARCHIVE BUILDINGS IN TERMS OF PREVENTIVE CONSERVATION

## 7.1.TARİHİ KÜTÜPHANE BİNASINDA İZLEME ÇALIŞMASI

## 7.2.MODERN KÜTÜPHANE BİNASINDA İZLEME ÇALIŞMASI

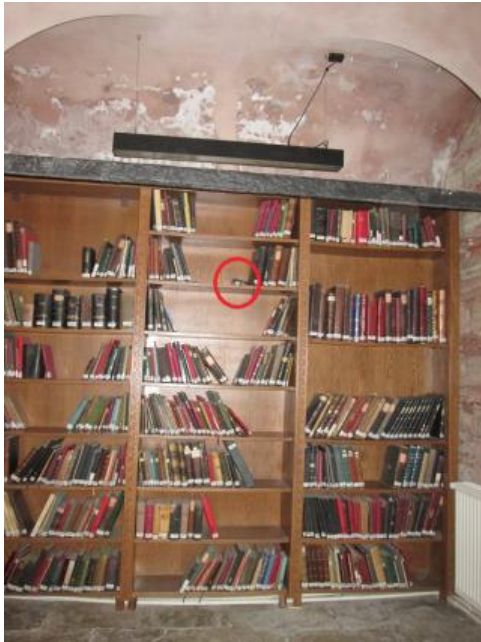
**Şekil 3: Recai Mehmed Efendi Kütüphanesinde İzlemenin Yapıldığı Sebil Bölümü**

İzleme çalışması CEM DT-172 markalı veri kaydedici<sup>8</sup> (datalogger) ile 22 Kasım 2013- 6 Aralık 2013 tarihleri arasında yapılmıştır.

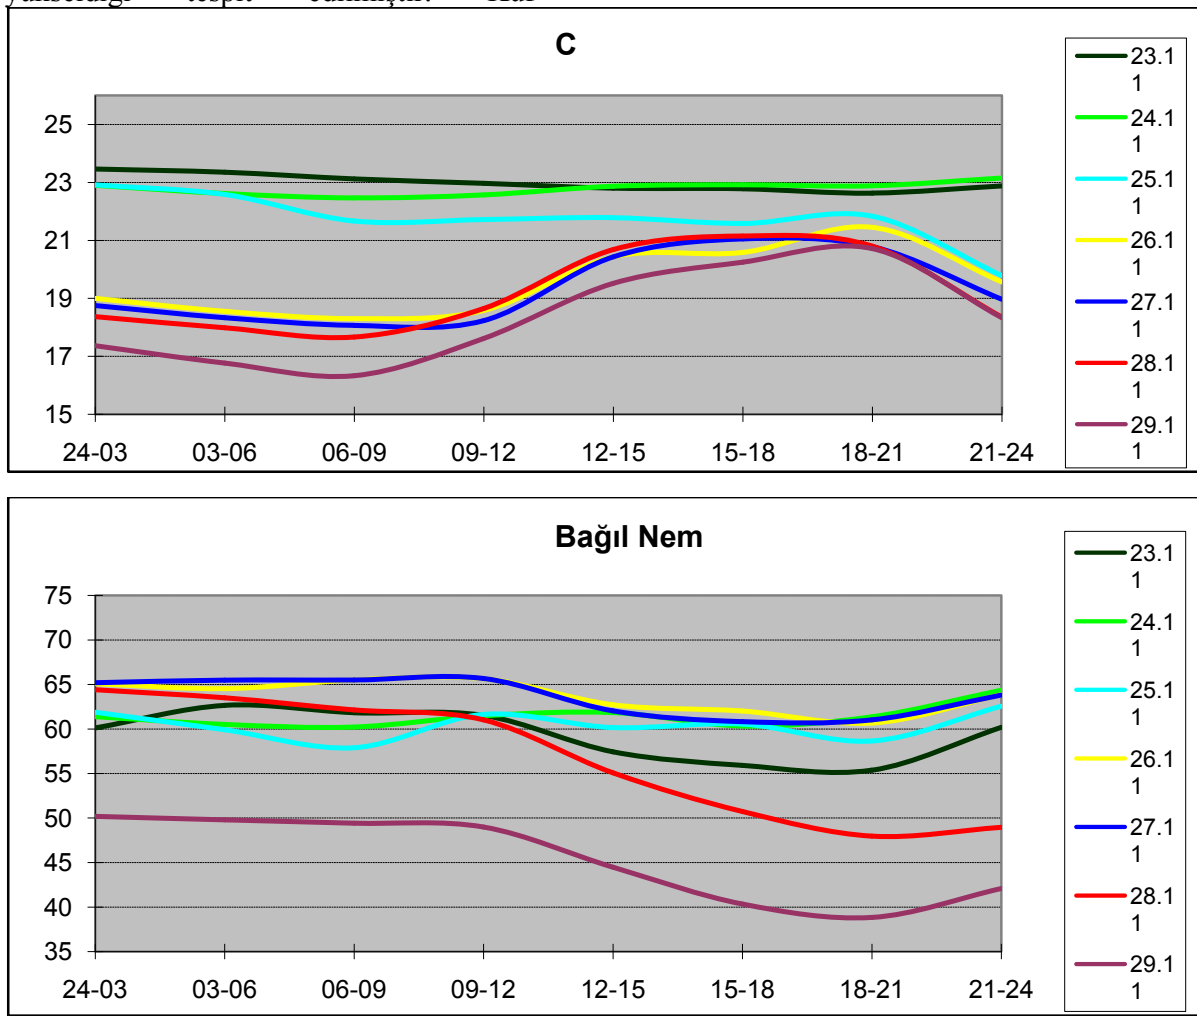
2 hafta boyunca ölçülen verilere göre en düşük Sıcaklık 15 °C, en yüksek sıcaklık 24.1 °C, en düşük bağıl nem % 34.8, en yüksek bağıl nem % 69.4 olarak elde edilmiştir. İdeal değerlerle karşılaştırıldığında iç mekanlarda kontrollü iklimlendirme sistemi olmadığından, personel ve kullanıcıların bulunmadığı saatlerde sıcaklığın düştüğü, bağıl nemin yükseldiği tespit edilmiştir. Küf oluşumunda etkili olan % 65 bağıl nem değeri çok az aşılmıştır. Ancak ortam sıcaklığı kış ayı olması itibarıyla ideal sıcaklığın altında seyretmiştir. Özellikle mesai saatleri dışında ısıtıcıların kapatılması nedeniyle 15 °C seviyelerine inmiştir. Sıcaklık ve bağıl nem seviyelerinin stabil olmaması dalgalanmalar meydana gelmesi nedeniyle eserlerin uzun vade içinde kuruma ve ıslanma döngülerinden etkilenmesi beklenmelidir.

**Şekil 4: Recai Mehmed Efendi Kütüphanesi İç Ortamındaki Sıcaklık (üstte) ve Bağıl Nem (altta) Ölçümleri (23-29.11.2013)**

Mekansal konfor ölçümlerinden bağıl nem ve sıcaklık analizleri tarihi ve modern nitelikteki iki binada yapılmıştır. Her iki kütüphanede de kriterlerin aşağısında seyreden bağıl nem izlenmiştir. Bağıl nemin % 40 seviyelerinin altına inmesi kitaplarda kuruma, gevreme gibi etkiler meydana getirebilir. Recai Mehmet Efendi Kütüphanesi gibi iklimlendirme bulunmayan binalarda ortama nem veren (humidifier) cihazların yerleştirilmesi ve bu cihazlardaki sensörler yardımıyla gerektiği zaman devreye girmesi sağlanmalıdır. İSAM Kütüphanesi gibi iklimlendirme sistemi bulunan kütüphanelerde ise izleme sonucu elde edilen verilere göre standartlara uygun olarak sistemin ayarlanması yapılmalıdır.

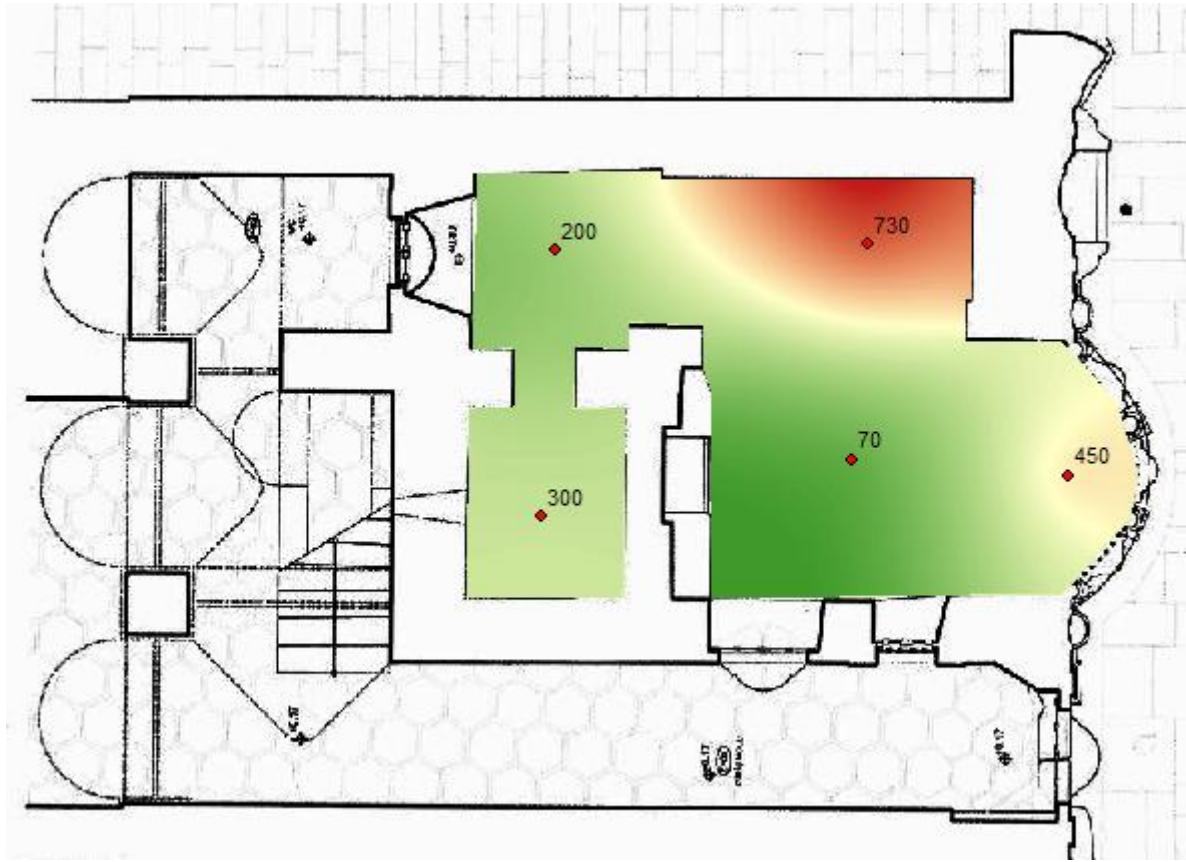
Yine TT-ECHNI<sup>9</sup> cihazı ile yapılan ölçümlerde ışık şiddeti ışık kaynakları altında özellikle kitapların bulunduğu alanda 200, 300 ve 730 luks okumaları elde edilmiştir. 730 luks değerinin okunduğu rafların bulunduğu alandaki eserler için ışığın açık kalması durumunda risk bulunmaktadır. Ancak ortam sürekli yapay olarak aydınlatılmamakta

**Şekil 5: Recai Mehmed Efendi Kütüphanesi İç Ortamındaki Işık Şiddeti Ölçümünün Enterepolasyon Yöntemiyle GIS'de Risk Haritasının Oluşturulması**

Çalışmada sadece ışık şiddeti risk parametresine yönelik bir risk haritası oluşturulmuştur. Bu tür risk haritalama çalışmalarının yaygınlaştırılması, tüm iç ortam risk parametrelerine yönelik risk haritalarının hazırlanması sağlanmalıdır. Bu haritalar, iç ortamlarda yapılacak tasarımlar için bir altlık teşkil etmelidir. Çalışma, tüm müze ve bilgi- belge merkezlerine bir model olarak önerilebilir.

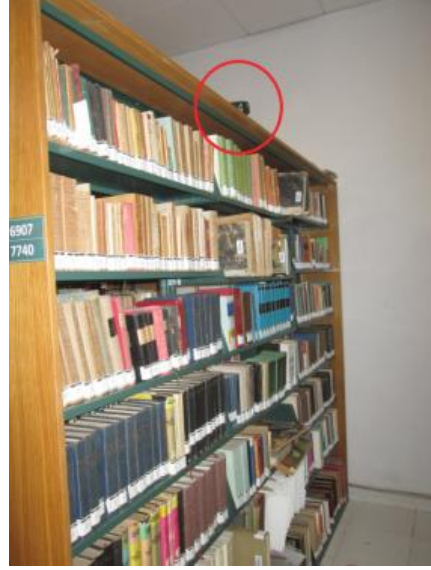
**Şekil 7: İSAM Kütüphanesinde İzlemenin Yapıldığı Bodrum Katta Yer Alan Depolama Bölümü**

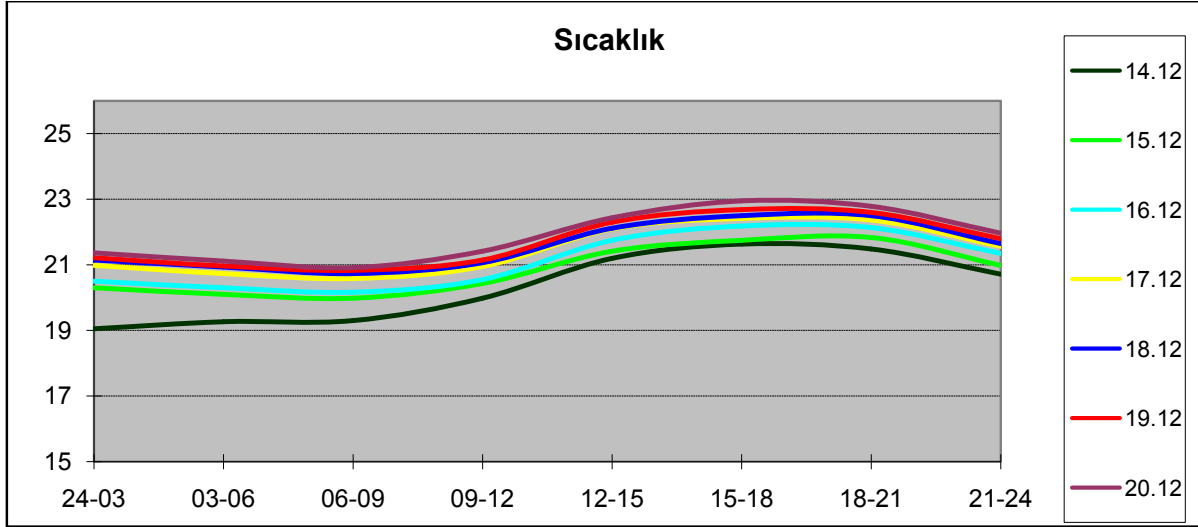
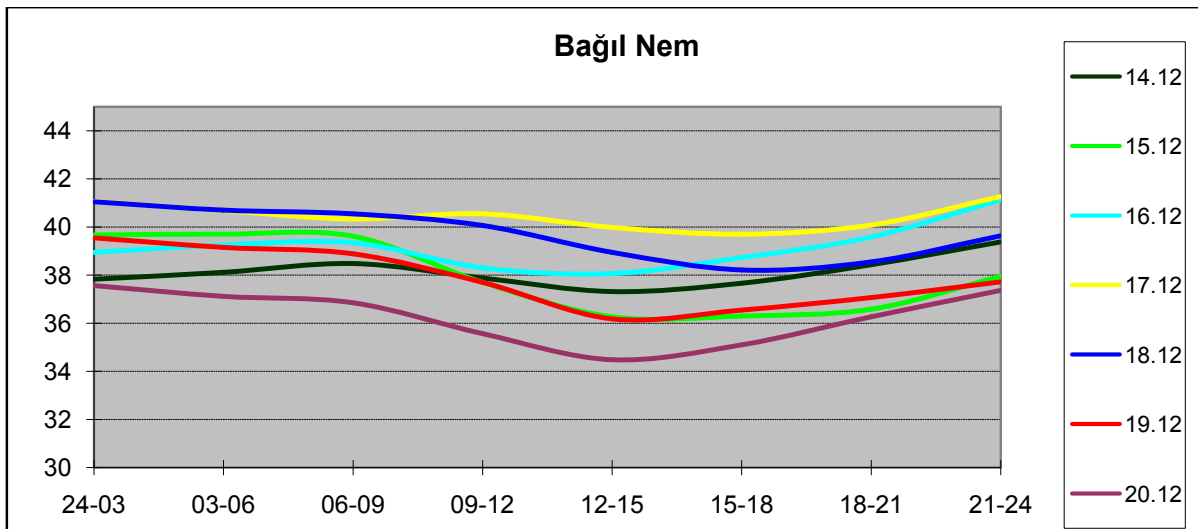
**Şekil 8: İSAM Kütüphanesi İç Ortamındaki Sıcaklık (üstte) ve Bağıl Nem (altta) Ölçümleri (14-20.12.2013)**

2 hafta boyunca ölçülen verilere göre en düşük sıcaklık 18.8 °C, en yüksek sıcaklık 23.2 °C, en düşük bağıl nem % 30.6 en yüksek bağıl nem % 41.4 olarak elde edilmiştir. İdeal değerlerle karşılaştırıldığında iç mekanlarda kontrollü iklimlendirme olduğundan sıcaklık ve bağıl nem dalgalanmaları söz konusu değildir. Sıcaklık; ideal değerlerde seyretmiştir. Bağıl nem ise eserlerin

kuruma, çatlama, gevrekleşme gibi etkilerin oluşabileceği %40 RH'ın altına zaman zaman düşmüştür. Lüksmetre ile yapılan ölçümlerde 200 lüks değeri elde edilmiştir (Depo alanlarında yapay ışık sürekli kapalı konumda olup, ihtiyaç halinde açılmaktadır. Işık şiddeti açısından bir risk bulunmamaktadır.)
